# Brücke Sedlec-Prčice

09.01.2019 / Česko / Alexandr Herzán

**Leistungsumfang:** Sanierung der  
historischen Steinbrücke im  
Gemeindegebiet

## Sanierung eines historischen Brückenbauwerks

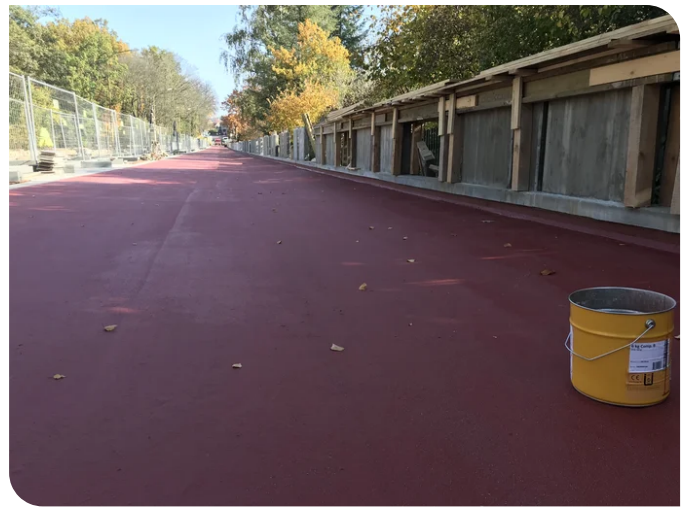
Der Brückenfahrbahnbelag wurde ebenso wie die historischen Betongeländer ausgetauscht. Quelle: PORR

Inspektionen zeigten Fahrbahnschäden, zerfallene Stahlbetongeländer und starken Wassereintritt in der Brückenkonstruktion.

In der ersten Bauphase wurde die Oberfläche abgetragen. Die Fahrbahn wurde abgefräst, Gehsteige und Bordsteine wurden demontiert. Danach erfolgte die Sanierung der betonierten Gewölberückseiten mit einer neuen Flächenentwässerung zwischen den Futter- und Brüstungsmauern. Eine Stahlbetonverteilungsplatte in der Betonqualität C30/37 XF3 wurde über den Futtermauern bzw. zwischen den Stützmauern verlegt. Um Abnutzungen zu verhindern wurde auf die mit Mörtel oder Beton ausgeglichene Oberfläche der rechten Mauer eine elastische EPS-Polystyrol-Schicht verlegt. Auf der linken Seite der Mauer wurde der Plattenabschluss mit Konsolen unterlegt, da das bestehende Mauerwerk laut Vorgaben der Denkmalschutzbehörde nicht abgebrochen werden durfte. Diese technische Auflage erfüllte die PORR mit einer Gewölberüstung über die gesamte Brückenlänge.

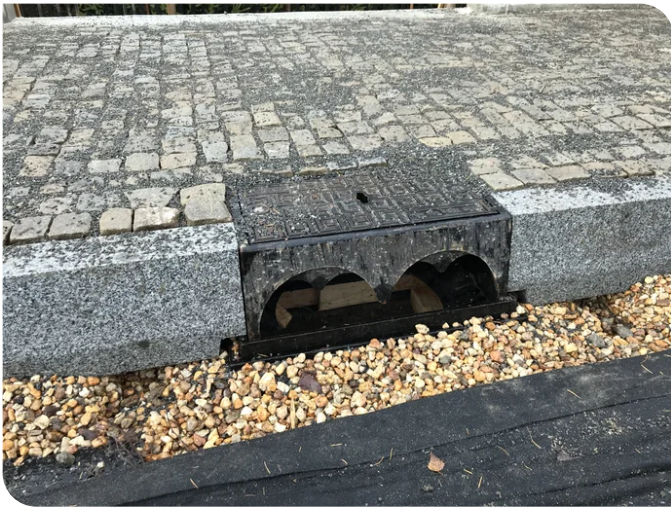
Selbst die Bordsteinentwässerung musste den Vorgaben der Denkmalschutzbehörde entsprechen. Quelle: PORR

Im Anschluss an die Errichtung des Abdichtungssystems wurde in Abständen von 10 m die Bordsteinentwässerung installiert, die ebenso wie die Wasserspeier aus Granit von der Denkmalschutzbehörde abgenommen werden mussten. Dasselbe galt für das auf Stahlbetonkappen aufgesetzte neue Stahlbetongeländer. Dafür wurde dem Denkmalamt auch ein Prototyp der Stahlstabfüllung vorgelegt. Zwischen den Bordsteinen errichtete die PORR eine dreilagige Asphaltfahrbahn. Der Gehsteigaufbau wurde mit einer Querneigung von 2,5 % als Natursteinpflasterung im Sandbett ausgeführt.

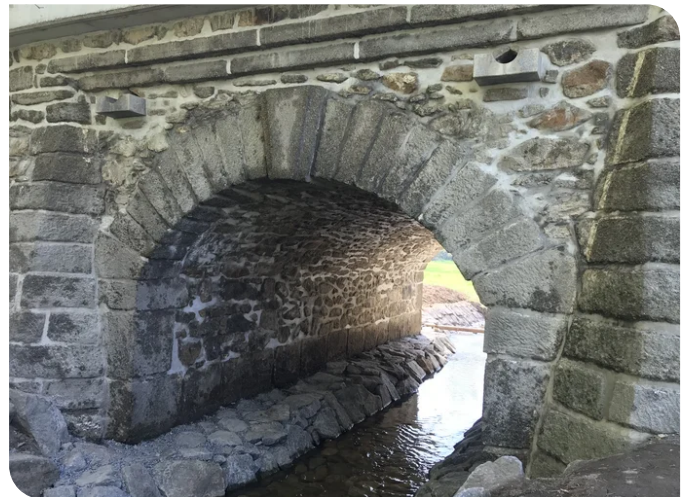
Die Fugensichtflächen wurden weder geglättet noch anderweitig bearbeitet. Fehlendes Natursteinmauerwerk wurde mit Bruchstein ergänzt. Quelle: PORR

Nach der Fertigstellung der Arbeiten auf der Fahrbahnoberfläche und der Inbetriebnahme der Brücke wurde die Gewölberüstung demontiert und die Gewölbekonstruktionen sowie die Stützmauer mit dem Hochdruckdüsen-Wasserstrahlverfahren behandelt. Die Druckstärke von 1.200 bar wurde vorab auf Referenzflächen getestet. Bei diesen Arbeiten und den zusätzlich notwendigen Untersuchungen des Bauwerks wurden im Bereich der Gewölberückseite Kavernen entdeckt, die mittels Mörtel einpressverfahrens aufgefüllt wurden. Das Natursteinmauerwerk wurde bis 80 mm in die Tiefe verfugt. Diese Verfugung erfolgte - wiederum in Abstimmung mit den Denkmalschützerinnen und Denkmalschützern - mit einem Kalkmörtel mit max. 5 % Weißementzusatz für weiche und poröse Gesteinsorten und max. 10 % für die magmatischen Gesteine. Die Fugensichtfläche wurde weder mechanisch geglättet noch auf andere Weise behandelt. Vielmehr wurde der Mörtel durch Sand im natürlichen Farbton der historischen Mörtel verfärbt. Fehlendes oder abgewittertes Natursteinmauerwerk wurde unter Berücksichtigung der Fugenverteilung mit dem freigegebenen Bruchstein ergänzt.
