# Sanierung A4 Küssnacht – Brunnen

02.10.2019 / Schweiz / Marco Schöpf

## TIEFBAU/ INFRASTRUKTUR

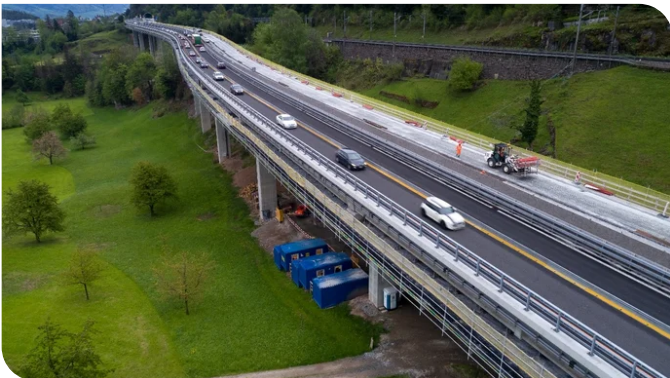
Die Brücke Linden mit seitlichem Untersichtgerüst und neuem Konsolkopf. Quelle: PORR AG

Die drei zwischen 120 m und 540 m langen Brücken Boli, Mettlen und Linden waren in einem schlechten baulichen Zustand mit statischen Defiziten und starken Korrosionsschäden an den Konsolköpfen, Kragplatten und Außenseiten der Randlängsträger. Die notwendige Gesamtinstandsetzung beinhaltete die Abtrennung und Neuerstellung von ca. 4.000 m Konsolköpfen in Ortbeton, den teilweisen Ersatz der Fahrbahnübergänge, den Austausch der Brückenlager und die Instandsetzung der Längsträger und Hammerköpfe. Darüber hinaus wurden CFK-Lamellen und Schubverstärkungen jeweils im ersten Brückenfeld eingebaut. Hinzu kamen die Freilegung der Bewehrung im Bereich der Querträger, die Neuverlegung der Bewehrung sowie der ganzflächige Einbau des UHFB und des zweischichtigen Gussasphalts als Binder- und Deckschicht.

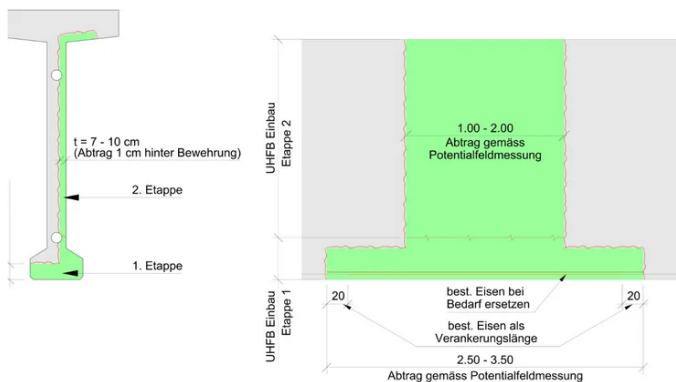
Mit einem Hochdruckwasserstrahl wurde der bestehende Beton bis ca. 1-2 cm hinter die Bewehrung abgetragen. Quelle: INGE A4SZ

Die Instandsetzung der Längsträger im schlechtesten Zustand erfolgte mit Hilfe eines selbstverdichtenden UHFB. Dazu wurde beim Fußteil und den Steg-Flickstellen der Beton mittels Hochdruckwasserstrahl bis ca. 1-2 cm hinter die Bewehrung abgetragen. Anschließend wurde der UHFB durch eine Bohrung in der Fahrbahnplatte direkt in die Schalung eingebracht. Um das Fortschreiten der Schäden bei weniger angegriffenen Längsträgern zu stoppen, wurde ein kathodischer Korrosionsschutz (KKS) installiert.

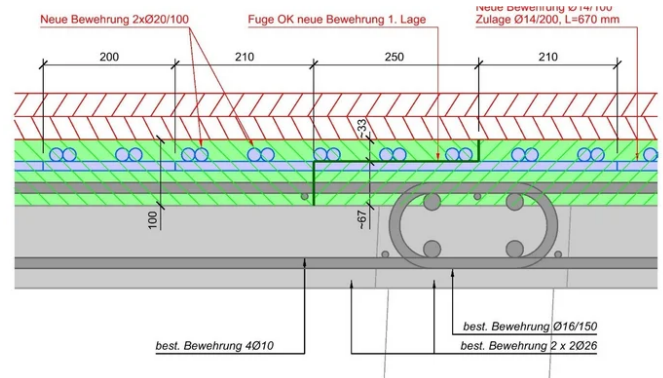
Im Stützenbereich der neuen Brückenplatten wurde die Bewehrung deutlich verstärkt. Quelle: INGE A4SZ

Der neue Brückenaufbau besteht aus einem Feld- und Stützenbereich. Im Stützenbereich der Querträger wurde der bestehende Oberflächen-Beton ca. 5 cm mit einem Hochdruckwasserstrahl abgetragen und der neue UHFB auf einer Länge von 10 m ganzflächig mit einer Stärke von 10 cm eingebaut. In diesem Bereich wurde eine starke Bewehrung (2 x D=20 mm im Abstand von 10 cm) in Längsrichtung eingelegt.

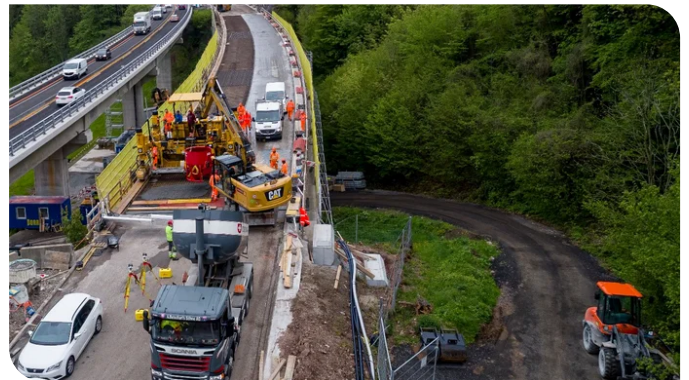
Bei hohen Tagestemperaturen musste schon um 04:00 Uhr mit dem Einbau des Ultra-Hochleistungs-Faserbeton UHFB begonnen werden. Quelle: PORR AG

Bei hohen Tagestemperaturen musste der Einbau schon um 04:00 Uhr begonnen werden, damit die Einbauetappe noch vor der großen Hitze um ca. 11:00 Uhr beendet werden konnte. Im Normalfall erfolgte der Einbaustart um ca. 06:00 Uhr. Mit dem Nachlaufwagen wurde die Nachbehandlung des UHFB in Form einer Abdeckung mit PE Folie durchgeführt.
