# Schmiedtobelviadukt

25.02.2019 / Österreich / Florian Sterner, Stefan Plankensteiner

**Leistungsumfang:** Tragwerksverstärkung  
und -verbreiterung eines 130 m langen  
Eisenbahnviadukts sowie Sanierung von  
4.000 m<sup>2</sup> Natursteinmauerwerk und  
Herstellung eines 450 m langen  
Zufahrtswegs

## Sanierung des höchsten Viadukts der Arlbergbahn

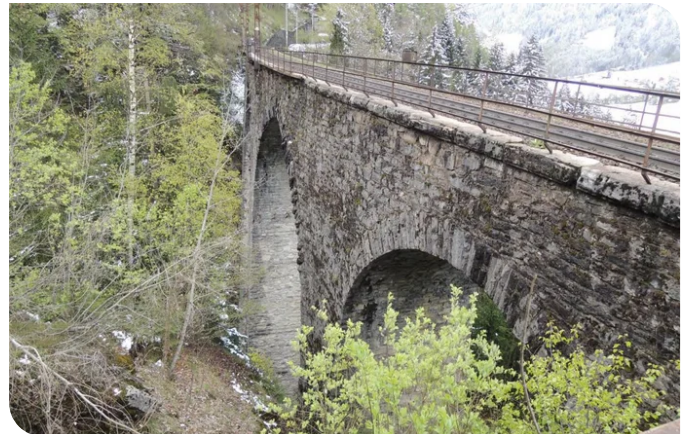
Das Schmiedobelviadukt vor Baubeginn Quelle: PORR

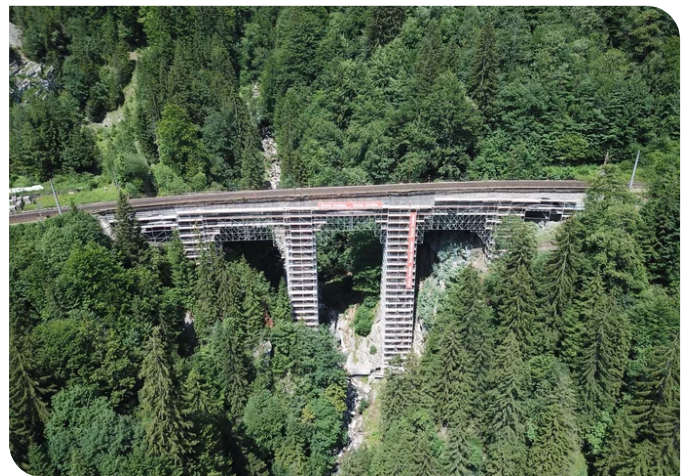
Das Schmiedobelviadukt wurde mit insgesamt 320 t Gerüstmaterial eingerüstet.  
Quelle: PORR

Aus bauphysikalischen Gründen wurden die Randbalken-Fertigteile schon im März 2018 vorproduziert, während einer kurzen Zwischengleissperre gleisgebunden antransportiert und bis zum Einbau an der Westseite des Viadukts gelagert. Da die Sanierungsarbeiten am Gewölbe- und am Viaduktmauerwerk nur außerhalb der Gleissperre erfolgen konnten, wurde das komplette Brückenbauwerk im Zeitraum Juni bis Juli 2018 eingerüstet. Dabei stellte das extrem steile Gelände bis zu den Pfeilerfüßen für die Gerüstbauer eine große Herausforderung dar. Um die insgesamt 320 t Gerüstmaterial transportieren zu können, wurde eine Materialseilbahn über die Schlucht gespannt. Zudem wurde auf Höhe der Fahrbahnebene ein Konsolgerüst inklusive Geländer am Bestandsmauerwerk befestigt, das in weiterer Folge als Abbruch-, Arbeits- und Schutzgerüst dienen sollte.

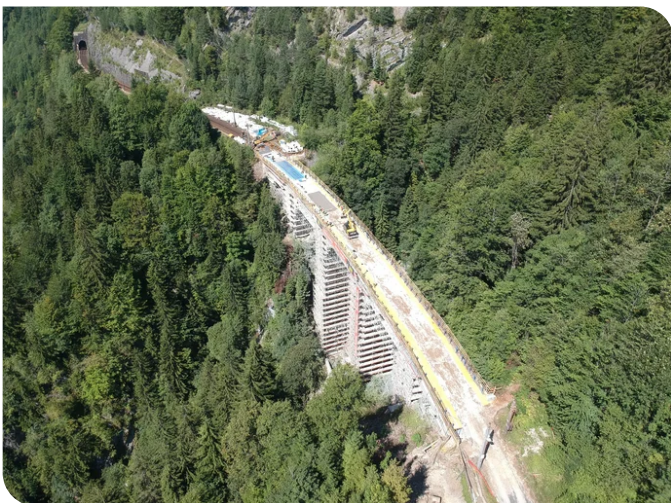
Die gesamte Tragwerkssanierung musste innerhalb einer zweiwöchigen Streckensperre im August durchgeführt werden. Quelle: PORR

Nach den Vorleistungen der ÖBB wie der Demontage der Fahrleitung oder dem Abbau des Gleisrosts konnte die PORR mit der Sanierung des Tragwerks beginnen. Den Anfang machte das horizontale Schneiden der Gewölbemauern auf die neue Tragwerks-Unterkante. Es folgte der Abtrag des Geländers inklusive Kabeltrog, das Abräumen des Gleisschotters sowie der Abbau der Seitenmauern und der Gewölbeauffüllung.

Nach Herstellung der Sauberkeitsschicht auf der Gewölbeauffüllung und der Verlegung von 2,5 cm dicken Elastomere-Dämmplatten konnte mit der Tragwerksherstellung begonnen werden. Dafür wurde das Viadukt in fünf Bauabschnitten mit einer auf 6,3 m verbreiterten und 45 cm dicken Ort betonplatte verstärkt. Die dafür notwendigen Schalungs-, Bewehrungs- und Betonierarbeiten wurden zeitlich versetzt in einem Drei-Tage-Rhythmus durchgeführt. Danach wurden eine neue zweilagige Abdichtung zur Brückenentwässerung aufgebracht und die vorgelagerten Fertigteil-Randbalken mit integrierten Kabeltrögen eingebaut. Nach Herstellung des Schutzbetons, der Verlegung der Unterschottermatten sowie sonstiger Komplettierungsarbeiten wurde die Fahrbahnerneuerung mit der Schotterung des Gleisschotterbetts finalisiert. Zum Abschluss wurden die Gleise verlegt sowie die Fahrleitung wiederhergestellt.

Die gesamte Tragwerkssanierung musste innerhalb einer zweiwöchigen Streckensperre im August durchgeführt werden. Der extrem straffe und stundenweise eingetaktete Bauablaufplan stellte das Baustellenpersonal der

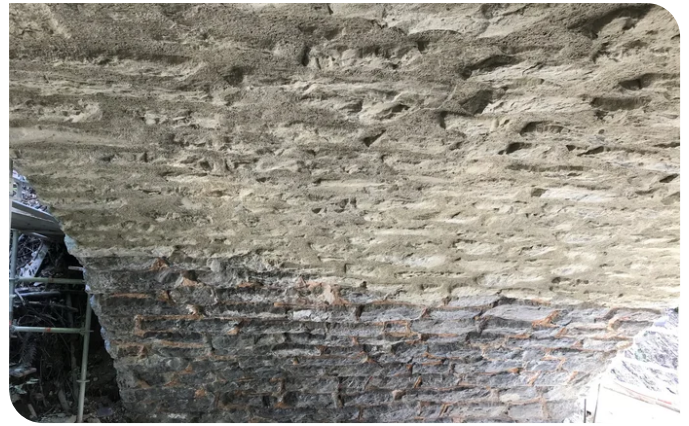
Das gesamte Mauerwerk wurde mit Hochdruckwasserstrahlen gereinigt und danach mit einem Sandstrahlgerät bearbeitet. Quelle: PORR

Bevor die Fahrbahn erneuert werden konnte, mussten die PORR Experten das Bogengewölbe mit 126 Quervorspannungen verstärken. Dafür wurden in 4 m lange horizontale Bohrlöcher Edelstahlstangen dm 20 mm mit aufgerolltem Gewinde geschoben und mit Zementmörtel verfüllt. Danach wurden sämtliche Mauerwerksflächen mit Hochdruckwasserstrahlen gereinigt. Beschädigte Fugenvermörtelungen wurden händisch ausgeschrämt und anschließend mit Trockenspritzbeton wieder kraftschlüssig geschlossen. Zum Abschluss der Sanierungsarbeiten wurden die Mauerwerksflächen für ein einheitliches Erscheinungsbild mit einem Sandstrahlgerät bearbeitet.
