# Sanierung A4 Küssnacht – Brunnen

02.10.2019 / Schweiz / Marco Schöpf

## TIEFBAU/ INFRASTRUKTUR

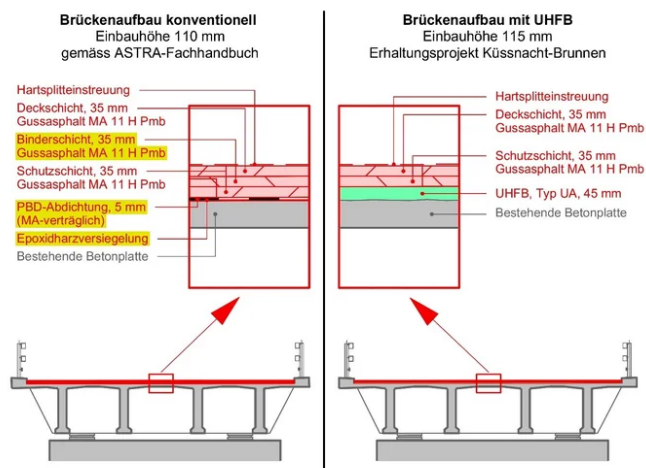
Links konventioneller Aufbau mit Abdichtung, rechts der Aufbau mit UHFB. Quelle: INGE A4SZ

Die Kombination von UHFB als Querschnittserhöhung in Form eines Überbetons in absoluter minimaler Betonstärke bei gleichzeitigem Verzicht auf zusätzliche Abdichtung und Versiegelung hat sich vollauf bewährt und ist eine echte Win-Win-Situation. Untersuchungen im Vorfeld haben gezeigt, dass der UHFB dampfdiffusionshemmend und vergleichbar mit einer Polymerbitumendichtungsbahn (PBD) ist. Damit kann der UHFB praktisch gleichwertig mit einer PBD Abdichtung eingesetzt werden. Durch den Entfall der Epoxidharzversiegelung und der PBD Abdichtung ergibt sich eine enorme Zeit- und Kostenersparnis. Die weniger witterungsabhängigen Arbeitsschritte senken das Ausführungsrisiko, allfällige teure Schutzdächer können ebenfalls weggelassen werden.
