Factbox

Auftraggeber: Kraftwerksgesellschaft Kremsbrücke GmbH

Auftragnehmer: PORR Bau GmbH

Das Projekt

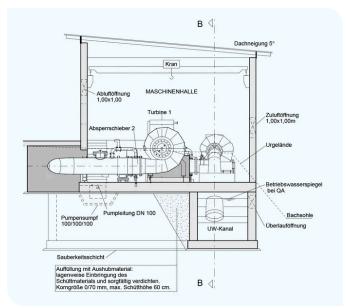
Krafthaus Kremsbrücke – Grundriss, Ansichten und Lageplan. Bild: KELAG – Kärntner Elektrizitäts AG

Das Bauvorhaben gliederte sich mit dem Krafthaus und dem Fassungsbauwerk in zwei wesentliche Teile. Vor Beginn der Errichtung des Krafthauses musste das bestehende Kleinkraftwerk abgebrochen werden. Dafür wurde die bestehende Wehranlage komplett demontiert. Parallel dazu begannen die Wasserhaltungsmaßnahmen auf der in Fließrichtung linken Seite zur Herstellung der Baugrube. Auf der gegenüberliegenden Seite wurde die Baugrube zur Bundestraße B99 Katschberg Bundestraße mittels einer vernagelten Spritzbetonwand gesichert.

Das gesamte Krafthaus wurde in Stahlbetonbauweise errichtet. Geschützt durch eine massive Baugrubensicherung konnten die Arbeiten in kürzester Zeit erfolgreich umgesetzt werden. Im Anschluss wurden im Auftrag der PORR die Maler-, Fenster-, Stahl- und Dachdeckerarbeiten durchgeführt.
