# Ankerwandsanierung Hochmais und Frauenegg

10.12.2020 / Österreich / Karl Martin Preinreich

## TIEFBAU/ INFRASTRUKTUR

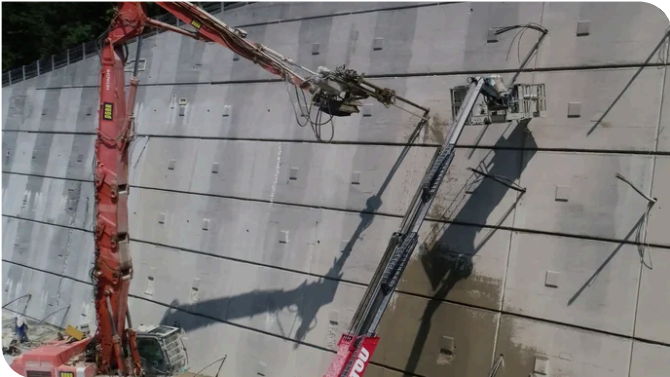
Für die Bohrungen in bis zu 20 m Höhe kam ein 60 t Bagger mit Anbaulafette zum Einsatz. Quelle: PORR Spezialtiefbau

Bei der Errichtung der Ankerwände in den 70er- und 80er-Jahren wurden Hang- und Taleinschnitt Schritt für Schritt hergestellt und zugleich Ebene für Ebene mit Raupenbohrgeräten geankert. Darum ergab sich nun die große Hürde Ankerungsarbeiten in bis zu 20 m Höhe durchzuführen. Um dies zu bewerkstelligen und die geplanten Ankerlagen erreichen zu können, bedurfte es entsprechender Spezialgeräte.

Bei der 25 m hohen Ankerwand Hochmais hat die PORR die neuen Anker in drei Ebenen versetzt. Die untere Ebene wurde mit einem Raupenbohrgerät hergestellt, für die darüberliegenden Anker war ein 60 t Bagger im Einsatz, an dessen Arm eine Anbaulafette montiert wurde. So konnten auch die in bis zu 20 m Höhe zu versetzenden Anker gebohrt werden. Der Einbau konnte auch in dieser Höhe mit Ankerabrollern maschinell und sicher durchgeführt werden. Insgesamt wurden bei der Ankerwand Hochmais 167 Litzendaueranker mit einer Gesamtankerlänge von 4.615 m versetzt. Die einzelnen Anker sind bis zu 36 m lang und weisen eine Bruchlast von bis zu 2.790 kN auf.

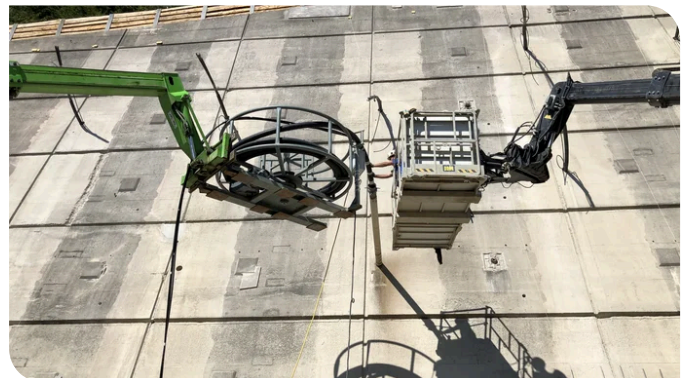
In der Ankerwand Hochmais wurden insgesamt 167 Litzendaueranker mit einer Gesamtankerlänge von 4.615 m verbaut. Quelle: PORR Spezialtiefbau

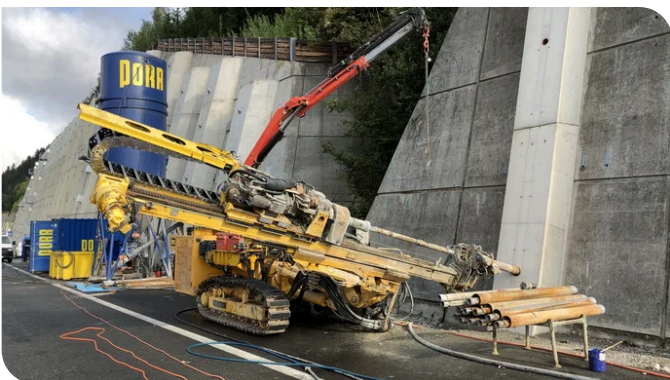
Bohrungen der unteren Ebenen wurden mit Raupenbohrgeräten durchgeführt. Quelle: PORR Spezialtiefbau

In der 11 m hohen Ankerwand Frauenegg hat die PORR in zwei Ebenen neue Anker versetzt. Die Bohrungen der unteren Ebene wurden ebenfalls mit einem Raupenbohrgerät hergestellt. In der darüberliegenden Ebene, in bis zu 9 m Höhe, kamen zwei 20 t Bagger mit Anbaulafette zum Einsatz. Der Einbau der Litzanker erfolgte auch hier mit Ankerabroller. Der Einbau der Stabanker wurde mit einem eigens konstruierten I-Träger durchgeführt. Insgesamt wurden bei der Ankerwand Frauenegg 234 Litzen- und Stabdaueranker mit einer Gesamtankerlänge von 5.023 m versetzt. Die einzelnen Anker sind bis zu 26 m lang und weisen eine Bruchlast von bis zu 2.232 kN auf.

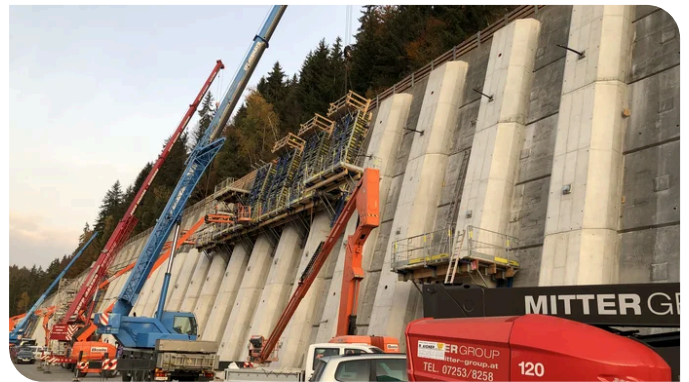
Nach den Ankerbohrungen wurden an der Ankerwand die vertikalen Lisenen betoniert. Quelle: PORR Spezialtiefbau

Die Bohrarbeiten hat die PORR im Doppelkopfb Bohrverfahren durchgeführt. Dabei werden die Verrohrung und das Bohrgestänge durch zwei separate Drehbohrantriebe in den Untergrund gebohrt. Die Verrohrung dient der Stützung des Bohrlochs. Das leicht vorausseilende Bohrgestänge mit dem Bohrkopf an der Spitze löst drehend und schlagend den Untergrund. Das gelöste Material wird über Luft- und Wasserspülung aus dem Bohrloch hinausbefördert. Durch das so genannte Rechts-Links System, bei dem sich die Verrohrung gegen den Uhrzeigersinn und das Gestänge im Uhrzeigersinn drehen, konnten gute Bohrleistungen erzielt werden. Nach dem Einbau der Anker wurden die Bohrlöcher mit Zementmörtel verfüllt. Am darauffolgenden Tag wurde der Verpresskörper im Bereich der Haftstrecke, der dem Anker den geforderten Halt im Untergrund gibt, mit Hochdruck injiziert. Der Nachverpressvorgang wurde so oft wiederholt, bis ein entsprechender Haltedruck vorhanden war. Bei der Ankerwand Hochmais erfolgte die Betonage der vertikalen Lisenen nach den Ankerbohrungen, bei der Ankerwand Frauenegg teilweise davor. Um eine ausreichende Betonfestigkeit der Lisenen zum Vorspannen der Anker zu gewährleisten, musste die Aushärtezeit abgewartet werden.

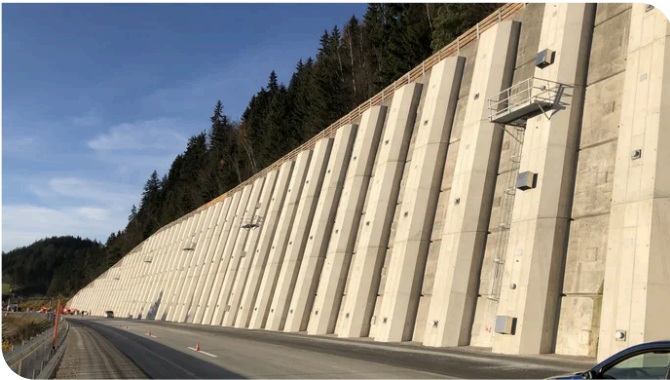
Für ein regelmäßiges Monitoring verfügen die Ankerwände über insgesamt 15 Messquerschnitte mit 32 Kraftmesstellern und 25 Extensometern. Quelle: PORR Spezialtiefbau

Um die Ankerwände zukünftig laufend überwachen zu können, wurden Messquerschnitte errichtet. Mit Kraftmessteller können potenzielle Veränderungen der Ankerkräfte frühzeitig erkannt und über Extensometer Bewegungen der Wände gemessen werden. Die Ankerwand Hochmais bekam dafür an sechs Messquerschnitten 17 Kraftmessteller und zwölf Extensometer mit einer Gesamtlänge von 410 m. An der Ankerwand Frauenegg wurden an neun Messquerschnitten 15 Kraftmessteller und 13 Extensometer mit einer Gesamtlänge von 350 m versetzt.
